〔報告〕凝灰岩製石造文化財における劣化現象認識のための注意点 京都市個人所蔵石殿の一事例を通して

〔報告〕 凝灰岩製石造文化財における劣化現象認識の ための注意点 —京都市個人所蔵石殿の一事例を通して—

朽津 信明・津村 宏臣・森井 順之

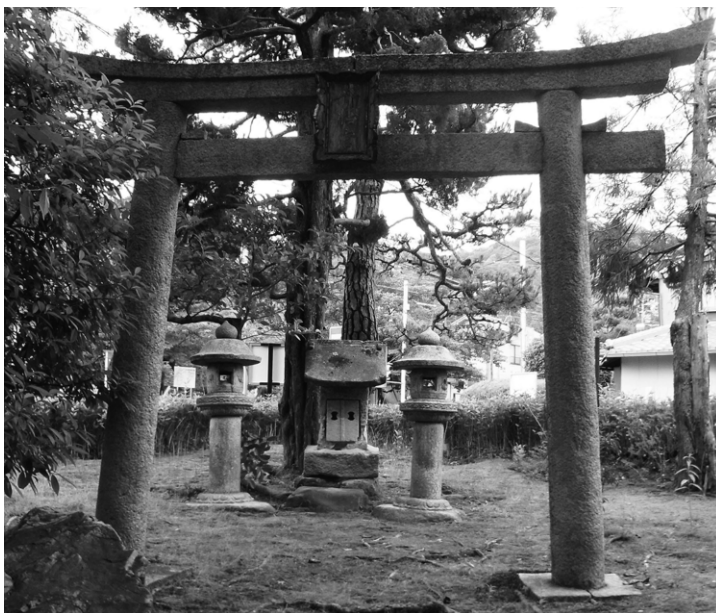
図1. 2012年8月現在の調査対象及び周辺環境
中央が調査対象の石殿

なお、近傍にある二基の石灯籠及び石鳥居の風化はそれ程顕著ではなく、一部表面に緑色の着生生物が認められるが、表面が著しく侵蝕を受けているような箇所は指摘できない(図1)。

ただし、石殿近傍に存在する、石灯籠及び石鳥居について考えてみると、石殿軸部では著しい侵蝕が現在認められる高さ付近を見ても、風化や侵蝕は現状でほぼ認められない(図1)。だとすれば、仮に笹垣の高さの変化が石殿の劣化の一因となっていたとしても、そのような環境を与えればどんな石造文化財でも急速に劣化してしまうというわけではないことになる。石灯籠と石鳥居は花崗岩類製だが、一般に花崗岩類は凝灰岩に比べて空隙率が低く、岩石内部での塩類の析出が起きにくいことから塩類風化を起こしにくい石材であると指摘されており⁶⁾、環境条件とともに岩質への注意が必要である点が指摘される。

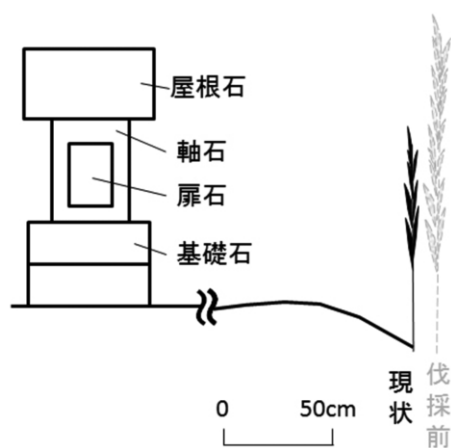
図3. 石殿と笹垣との相対位置関係
笹垣上端は、かつては石殿上面よりも高かったが、現状は低くなっている。

えないため、貫通による穴はまだこの時点ではあいていなかったと判断される。これは、「数年前まではそれ程傷んでいた印象がない」とする所有者の記憶を裏付け、現状で確認される風化のうちの小さくない部分は、この5年の間に急速に進行したものであることが確認される。所有者によれば、敷地境界線にある笹垣の高さは、歴史的に継続して現状よりもずっと高い状態にあったと言い、2009年頃（詳細時期は不明）にその上端を切断して低くしたとされる。2007年の写真で切断前の笹垣の高さを確認することができ（図7）、写真に写る鉄パイプなどの高さが不変のものに基づいて上端の高さを推測すると、かつては石殿上面からの比高で+12cm程度、すなわち2012年8月の現状に比べて50cm程度高かったと考えられる（図3）。

こうした風化は、現象自体は石殿が屋外に置かれてから継続して起こる可能性が考えられるものの、今回の調査により、現在地に置かれてから近年までの約80年間に受けていたであろう風化に比べて、長くとも僅かこの5年の間に起きた風化は、それを上回る規模であることが確認された。また、その5年前の時点では石殿の上端よりも敷地境界線の笹垣上端の方が高かったのに対して、2012年8月の現状では少なくとも笹垣上端は石殿軸石の上部よりも低い位置に変化していることがわかる（図3）。この笹垣の切断は、石殿周辺の湿度環境や風環境を変えた可能性があり、だとすれば石殿軸石における蒸発速度にも影響を与えた可能性が十分考えられる。

の保存環境が良好な方向にシフトしたとは思われない。この点から、十分な事前調査なく安易に周辺環境を変えることには、慎重である姿勢が望まれる。

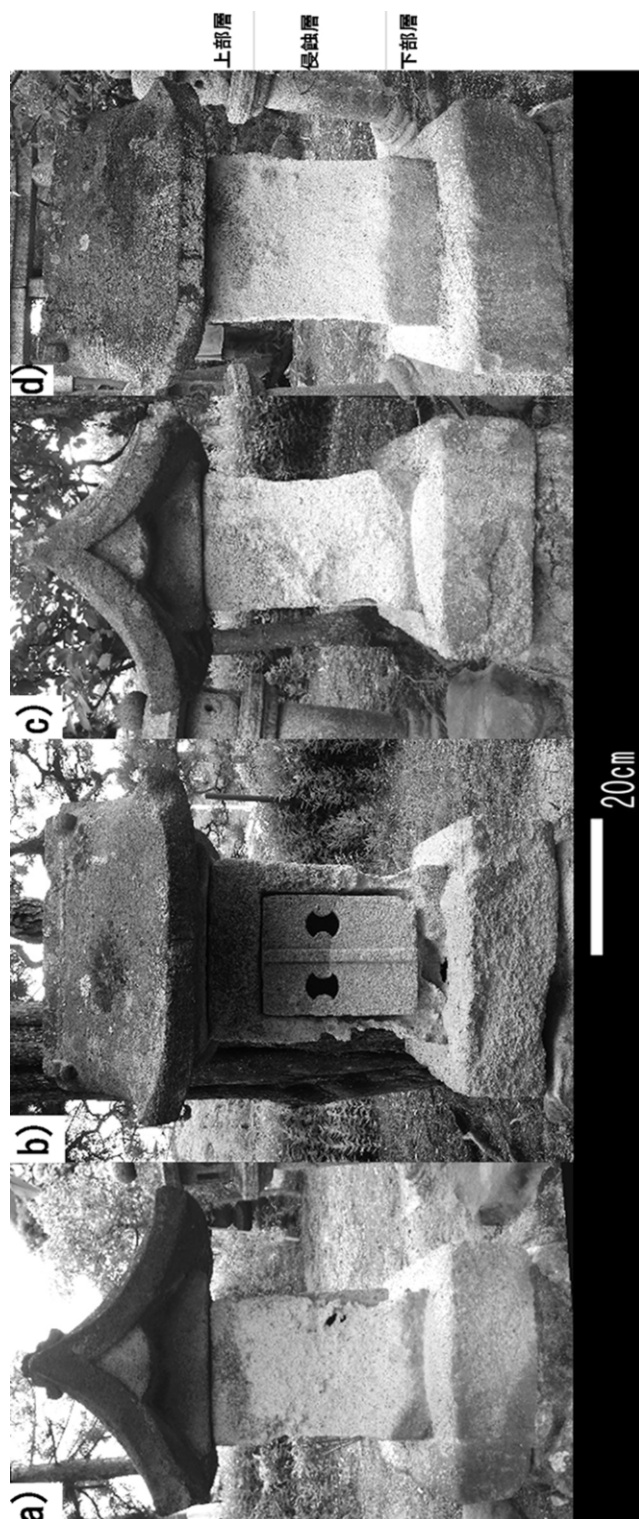
図4．右殿各側壁面のオルソ画像

ところが軸石では、正面(南西側)中下部、右側(南東側)側壁中下部、裏側(北東側)側壁中部、左側(北西側)側壁中下部を中心にいずれも大きく抉られたように凹んでおり(以下、侵蝕層と呼ぶ)、それ以外の部分でも当初表面は確認できない程に侵蝕を受けている部位が多い。各面の最大侵蝕量は、正面(南西面)では24mm、南東側壁では36mm、北東側壁では38mm、そして北西側壁では38mm、と見積もられ、特に北西面では内壁面まで侵蝕が達し、一部で貫通して側壁に穴があいた状態となっている(図4a)。軸石で正面以外の各側壁最下部の基礎石近傍にはあまり侵蝕が進んでいない部位があり、概してそうした部位には着生生物の付着が目立つ(下部層とする)。また、正面を含めた各側壁最上部にも、侵蝕があまり進行していない部位が見られ、そうした部位は凝灰岩本来の乳白色ではなく特徴的な褐色を呈している(上部層とする)。褐色部分は鉱物質で、特に下側の侵蝕層付近には白色の針状結晶を伴う場合が多い。この白色針状結晶が、壁面から一部遊離した状態にある場合も見られる。

軸石各側壁面の状況をもう少し細かく見ると、下部層、侵蝕層、上部層それぞれの幅が各面で若干異なり、例えば正面(南西面)(図4b)では最下部に僅かに着生生物の付着は観察されるものの、侵蝕が進行しているため下部層は定義できないのに対し、裏面(北東側面)ではそれが約16cmでほぼ直線的に認められる(図4d)。左右両側壁(北西及び南東側)では各層の厚さが弧を描くように変化している(図4a及びc)。

最後に、表面の着生生物の問題について言及する。現在の石殿表面に着目すると、侵蝕が進行している箇所には着生生物が認められず、逆に着生生物が表面を覆っている下部層は、侵蝕が進行していないという傾向を指摘可能である(図4)。この分布からすると、あたかも着生生物が石殿を侵蝕から保護しているようにも見えるが、その因果関係については慎重に検証される必要がある。例えば軸石正面下部では着生生物は存在するものの侵蝕は防がれておらず(図4b)、少なくともこの部分では着生生物は石材の侵蝕を防げていない。石材の風化と着生生物との関係においては、その分布の類似性を根拠として、例えば「地衣類が存在する場所は石材が風化していないので、地衣類が石材を保護している」と解釈されるような場合⁸⁾も見られるが、因果関係の特定には、もう少し慎重な検証が必要である点を指摘しておきたい。

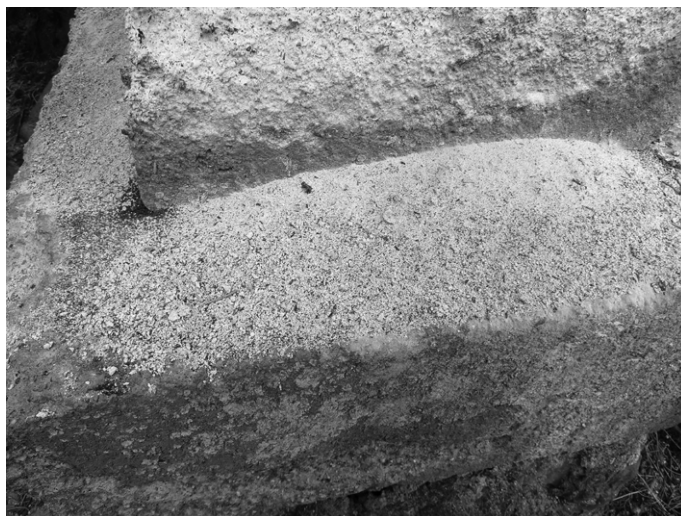
基礎石上面には、側壁から崩落したと判断される細粒物質が溜まった状態にあり、特に南東側でその崩落物が顕著に堆積している(図5)。その崩落粒子に交じって、細粒の白色結晶状物質も認められる。また、得られた3次元点群座標値に基づき、上からのオルソ画像(図6)を作成して各部材の水平方向の位置関係を見ると、屋根石は軸石及び扉石の全てを覆い、また基礎石でも正面側は全てが屋根石に覆われるものの、裏面では基礎石の一部が屋根石に覆われずに曝されていることが分かる。

図5．基礎石上面の崩落物（2012年8月撮影）
石材の崩落片に交じって、白色物質が混在する。

調査対象の石殿は、所有者の意向でこの先倉庫に仕舞われることが決まっており、本稿で提示した以上の追跡調査を今後行うことは不可能となる。このため、着生生物の同定や、褐色物質や白色物質の化学分析等を行うことができず、この石殿で起きた風化現象を厳密に解明することはできない。しかしながら、各側壁上部層で白色針状結晶が一部遊離した状態で認められ、また基礎石上面の崩落物に交じって白色の結晶が存在する状況からすると、この石殿で塩類風

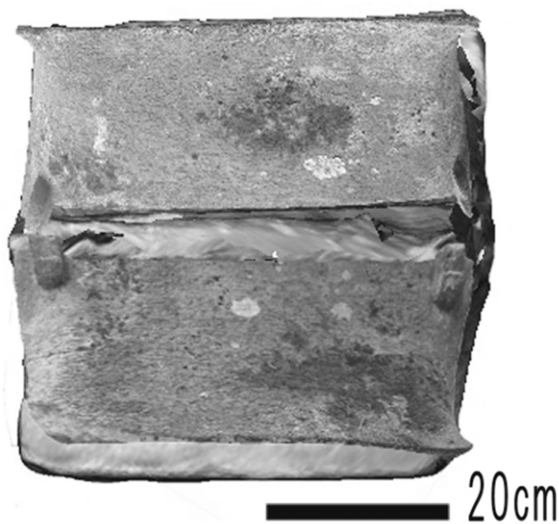
図6．石殿上側からのオルソ画像
図面上方が正面側，下方が裏面側。
一部にテクスチャーの欠損はあるが，裏面で基礎石が屋根石からはみ出すことが分かる。

調査対象の石殿で考えてみると、同じ凝灰岩でできていても、屋根石と（正面を除く）基礎石ではそれほどの風化が起きておらず、また軸石でも、下部（下部層）は中央部（侵蝕層）に比べて相対的に侵蝕が進行していない。石殿上側からのオルソ画像（図6）に基づけば、屋根石やそこからはみ出している基礎石裏面には雨水の直接的供給が想定されるのに対し、軸石（の中部以上）にはそれが与えられにくいと判断される。また、軸石下部は、特に裏面においては基礎石に当たった雨だれの跳ね返りが想定される。これらの事実からすると、この石殿においても上記に示したような塩類風化が起きているかどうかは別の議論としても、雨水の直接的供給が起きにくい箇所で、風化が進行している傾向を見出すことができる。

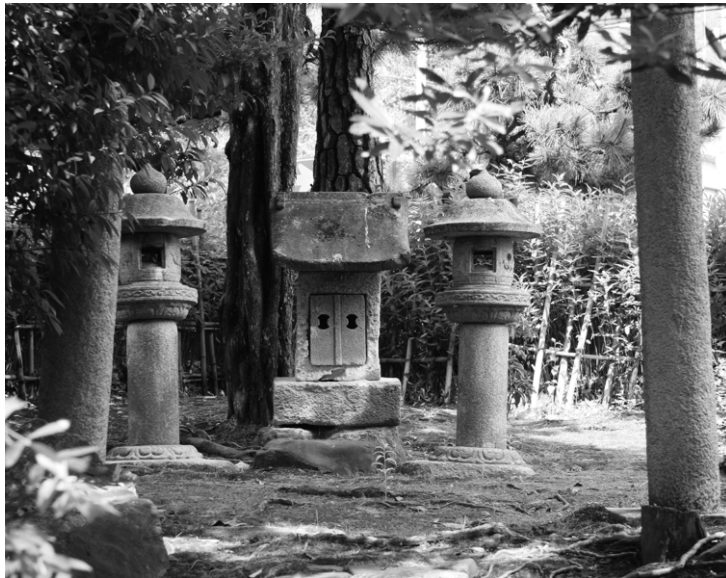
京都市在住の別の方によって2007年8月に撮影された当該石殿の写真(図7)を参照すると、石殿軸部は現状に比べて侵蝕がかなり乏しいことが確認される。2012年8月の調査時点(図1, 4 b) との比較から目視で推測すると、2007年8月時点では南東側壁の最大侵蝕量は現状のおおよそ三分の一程度かと思われ、また北西側壁では侵蝕が内壁面まで到達しているとは見

図7. 2007年8月に撮影された対象物の写真（写真提供：「京都を歩くアルバム」）
石殿の風化は現状ほど極端には進行しておらず、笹垣は現状よりも高い。

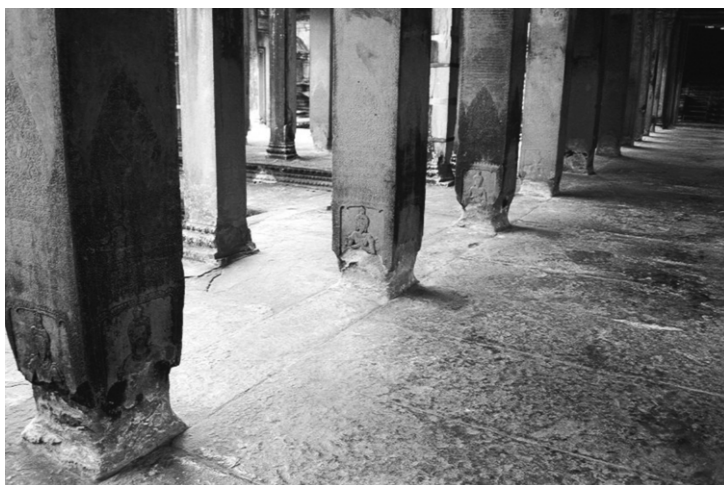
次に、石造文化財の保存に際しては、概して「水の供給が劣化を促進する」と考えられる場合が多い⁶⁾が、既に見たようにこの石殿の現状に関してのみ言えば、「水が供給されやすい場所で侵蝕があまり進行していない」という傾向が認められる。このことから、石造物を風化から守るためには、「水を断てば良い」という単純な発想だけでは不十分であると考えられる。ただしその一方で、今回の分類を当てはめれば下部層に相当するような部位だけが、逆に選択的に侵蝕を受ける「根腐れ現象(図8)」という現象も別の遺跡では報告されている⁷⁾。この場合には、水が供給されやすいところで侵蝕が進んでいることになり、安易に一般化するのではなく、個々の状況を見極めた慎重な検討が必要である点を確認したい。

図8．根腐れ現象の例（東南アジアの砂岩製遺跡にて）
